# 着工検査(LogMeet)報告書

現場名	様邸 (中部)
工事名	着工検査 (LogMeet)
報告書作成日	2023/06/16
会社名	静鉄ホームズ株式会社
住所	静岡県
着工日	2023年6月14日
引き渡し日	2023年11月8日
現場担当者名

# 土台検査(LogMeet)報告書

# 防蟻検査(LogMeet)報告書

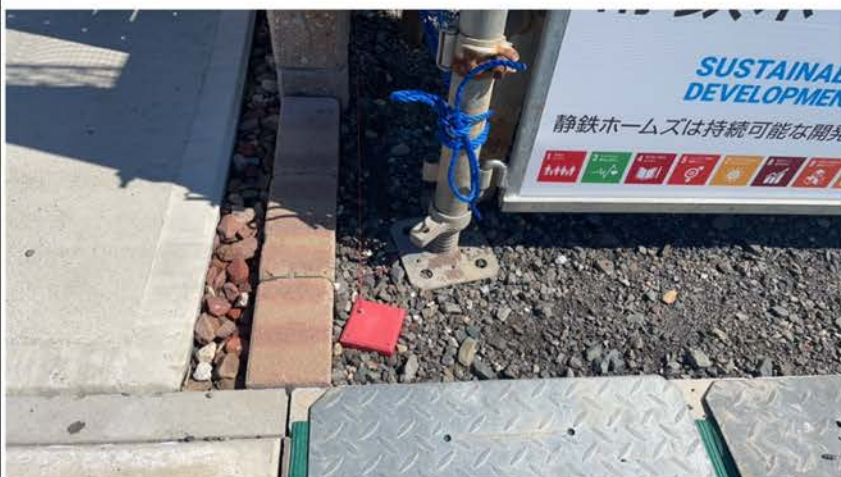
BM位置

BMの位置確認

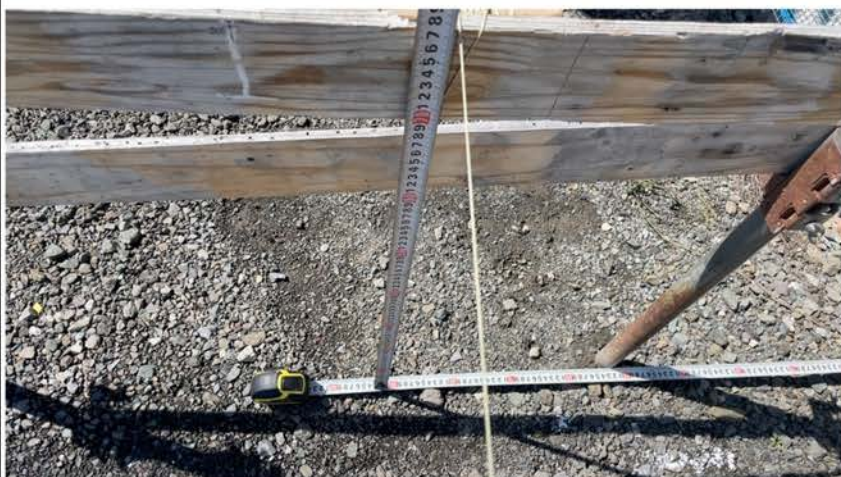
配置基準寸法①

配置基準寸法が3か所図面と間違いがないか。

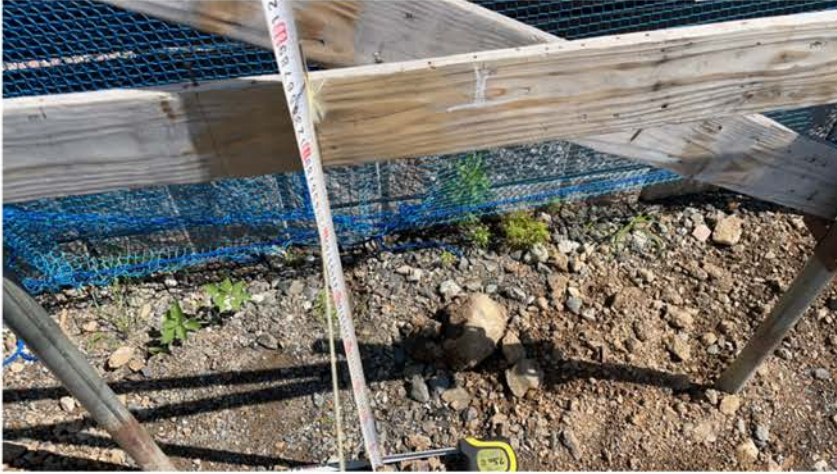
配置基準寸法②

配置基準寸法が3か所図面と間違いないか。

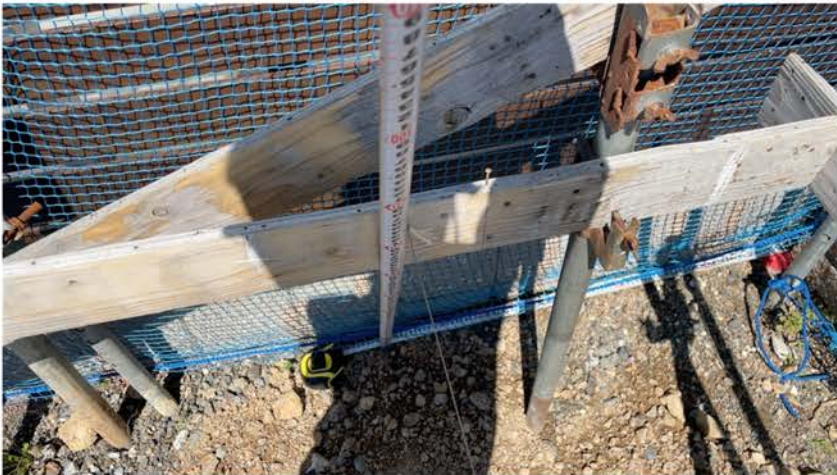
配置基準寸法③

配置基準寸法が3か所図面と間違いないか。

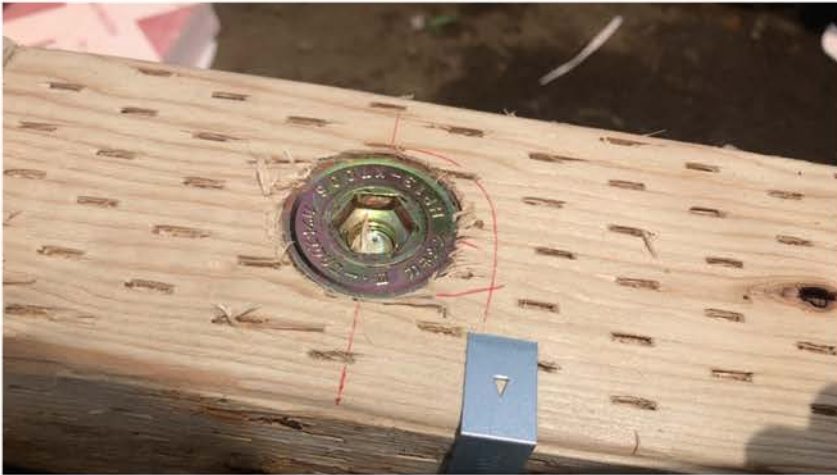
カットスクリュー  
沈み込み10mm以内

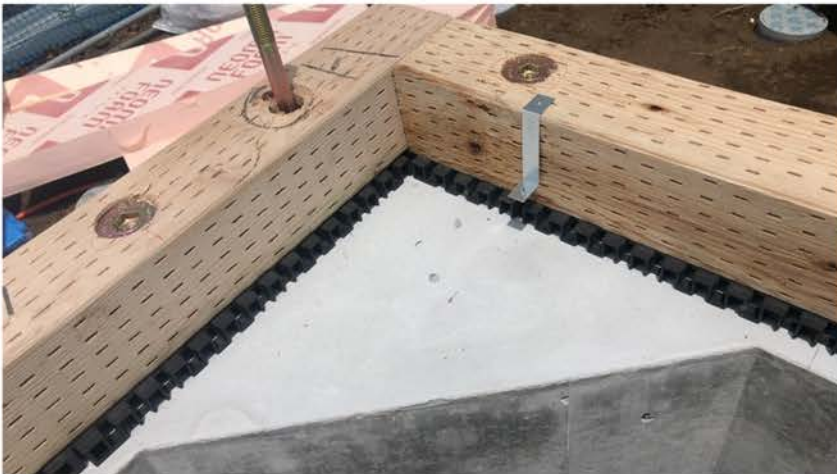
基礎パッキン  
基礎パッキンが正しく施工されているか

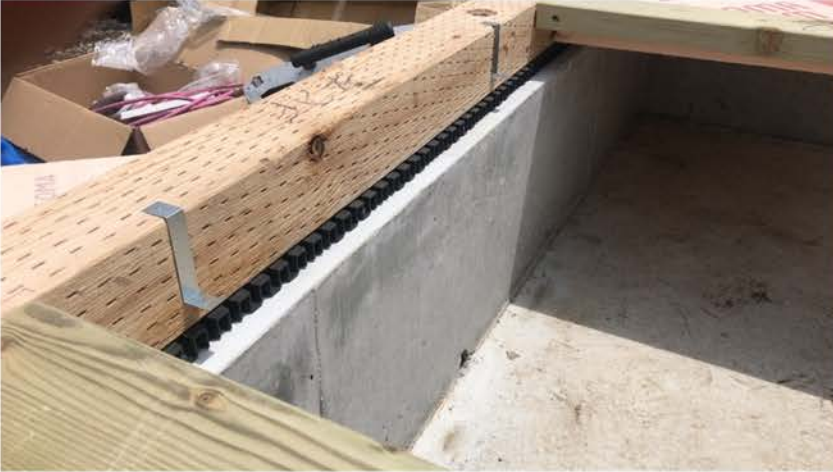
基礎パッキン

基礎パッキンが正しく施工されているか

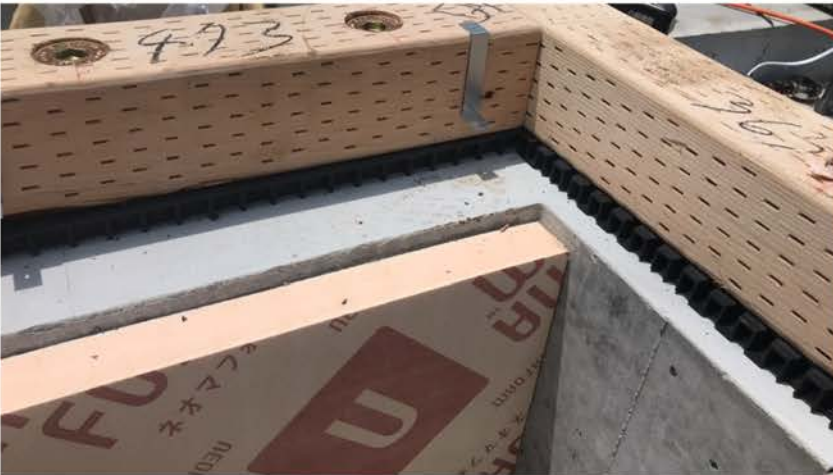
気密パッキン

UB・玄関・勝手口等は気密パッキンが正しく施工されているか

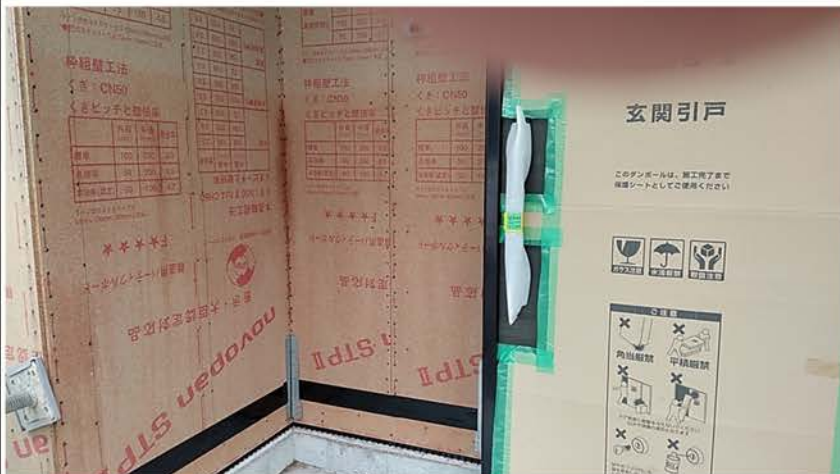
外周部

防蟻処理

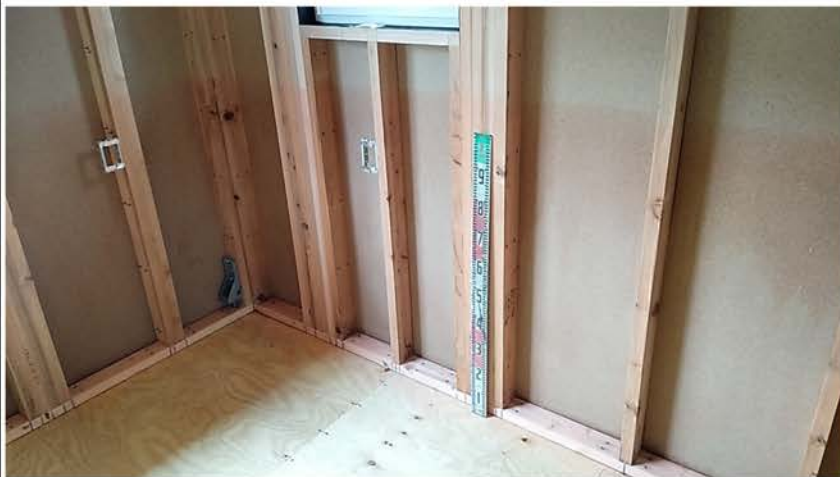
内周部

防蟻処理

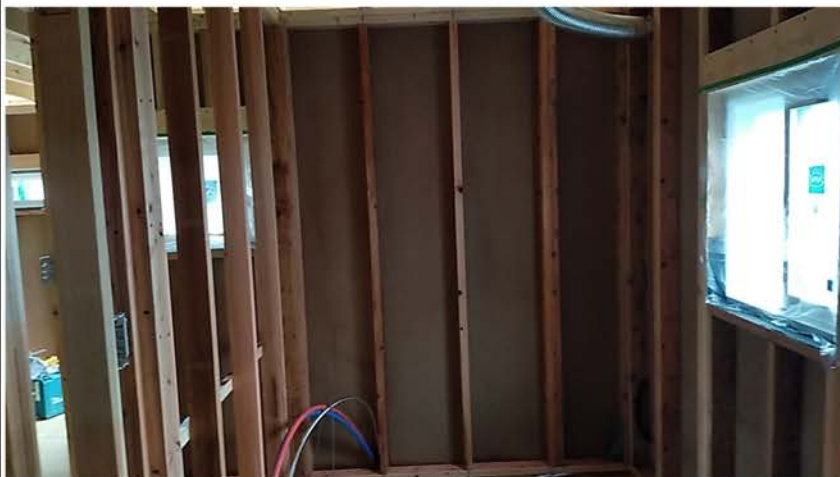
UB周り

防蟻処理

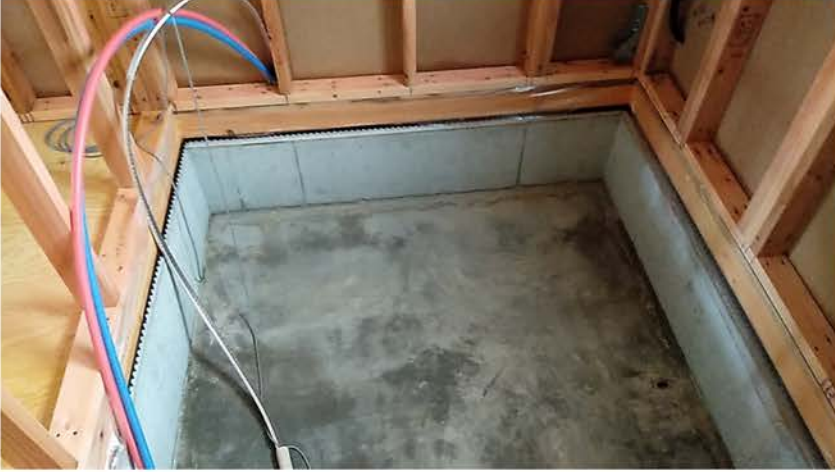
UB周り

防蟻処理

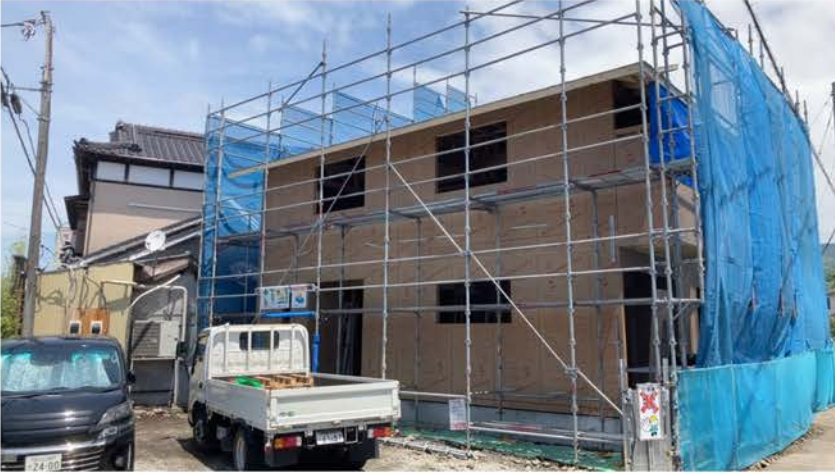
ルーフィング

全景写真  
飛び出た釘がないか

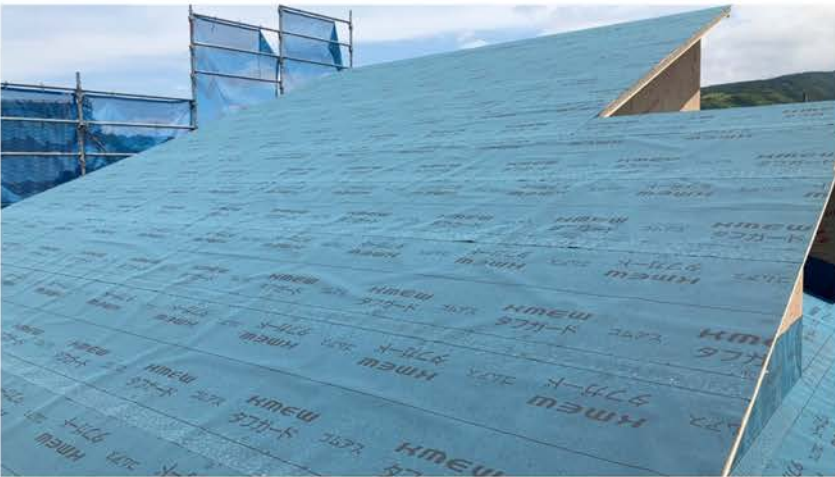
ルーフィング

全景写真  
破れ、シワがないか

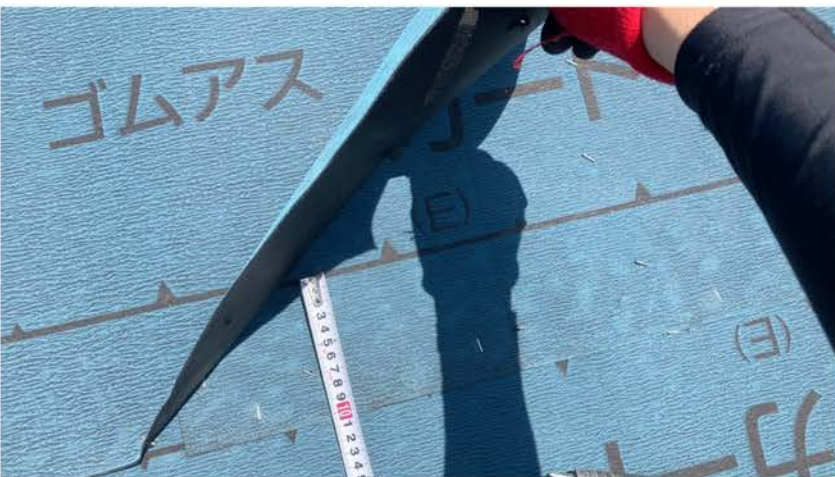
ルーフィング

基準の重ねになっているか  
棟部重なり幅：250mm  
一般部上下重なり幅：100mm

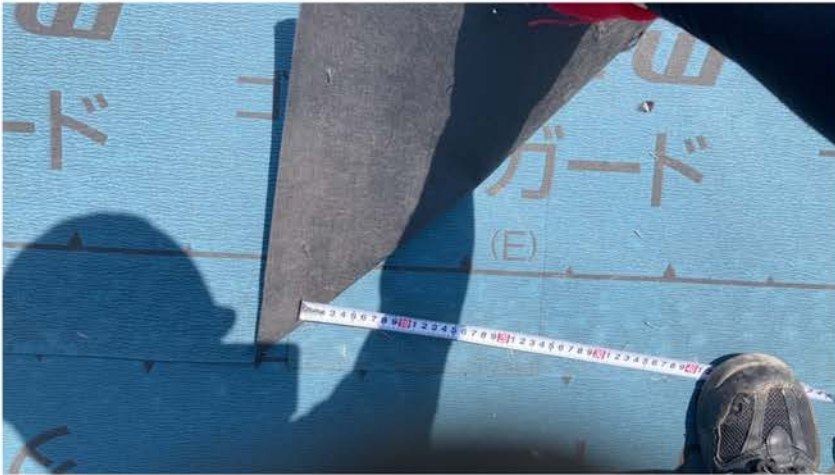
ルーフィング

基準の重ねになっているか  
 棟部重なり幅：250mm  
 一般部上下重なり幅：100mm

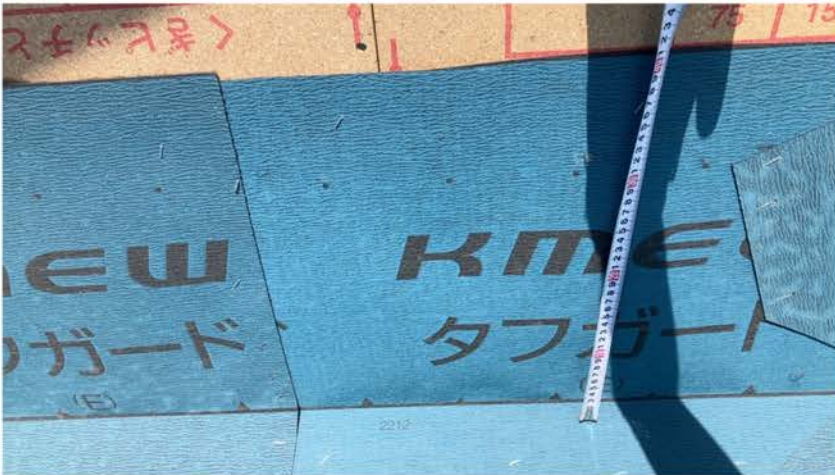
ルーフィング

基準の重ねになっているか  
 棟部重なり幅：250mm  
 一般部上下重なり幅：100mm

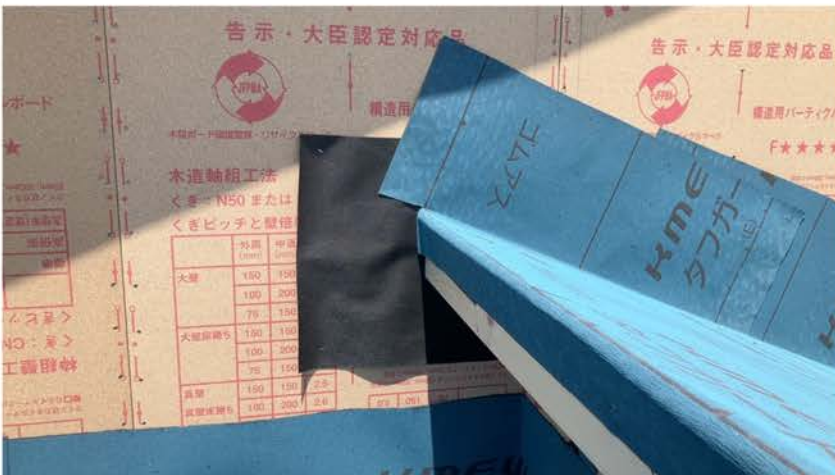
ルーフィング

※写真は箇所分  
 三面交点の部分は防水テープで補強されているか

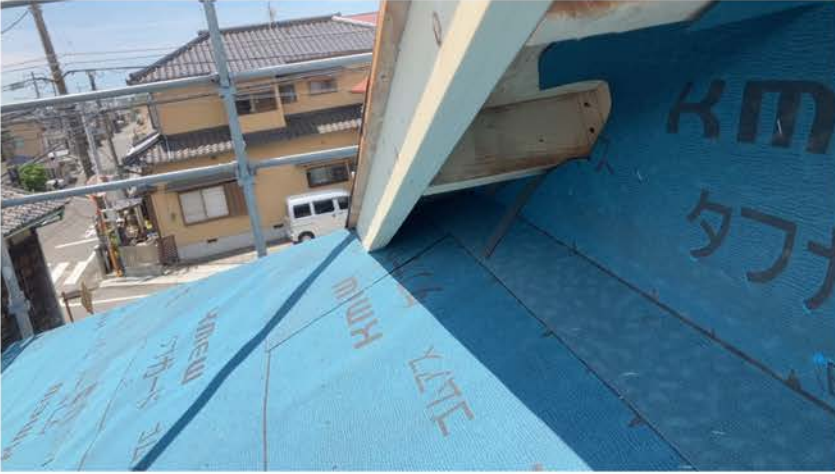
ルーフィング

※写真は箇所分  
三面交点の部分は防水テープで補強されているか

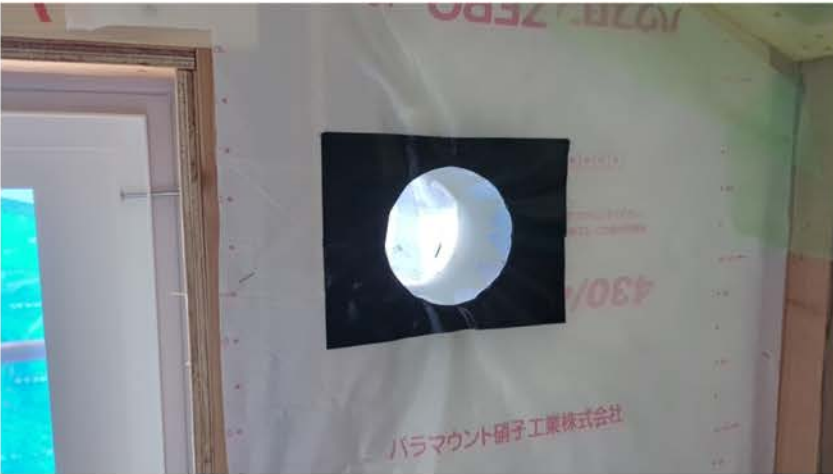
施工写真

貫通部のテープ処理
